# 巨岸幸福城二期、三期 13 号楼 2 单元电梯 (TB13376)

## 轿顶反绳轮、对重反绳轮轴承损坏更换

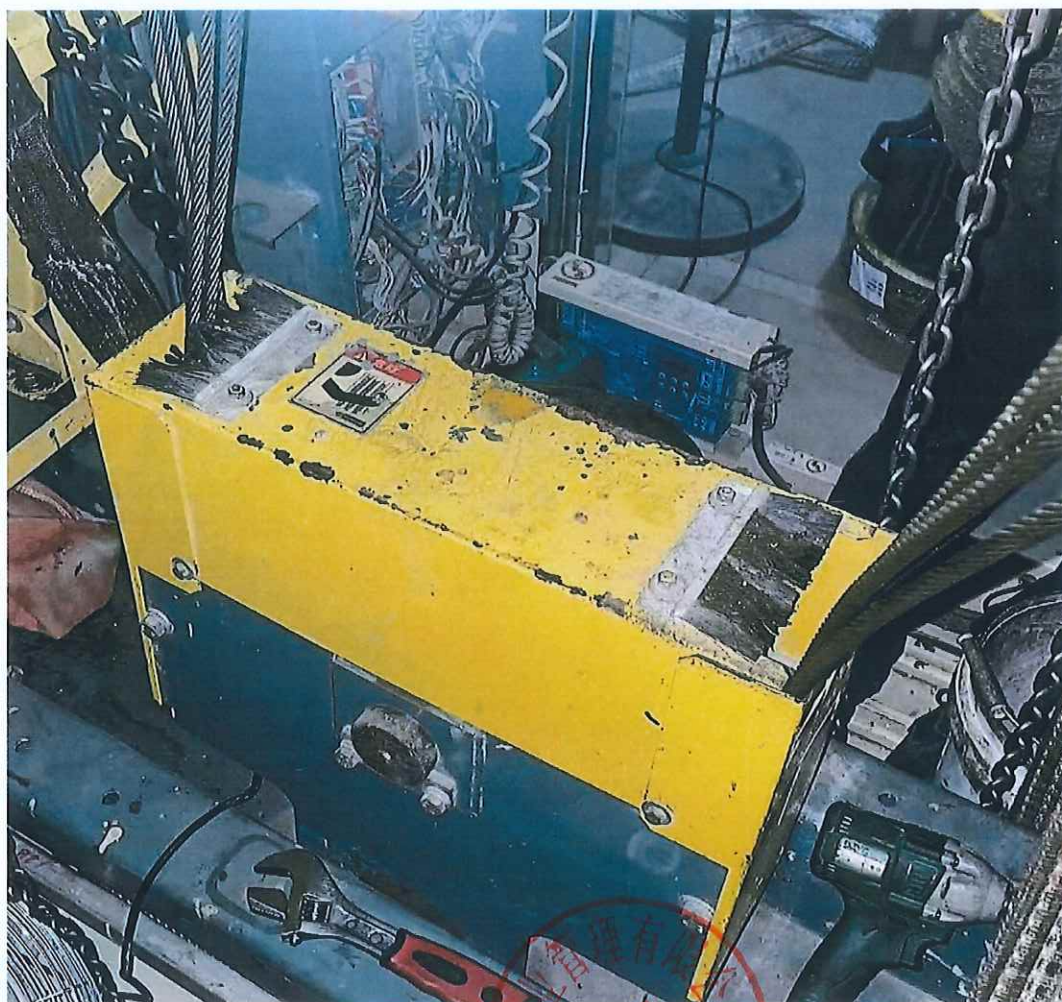
### 轿顶反绳轮更换前

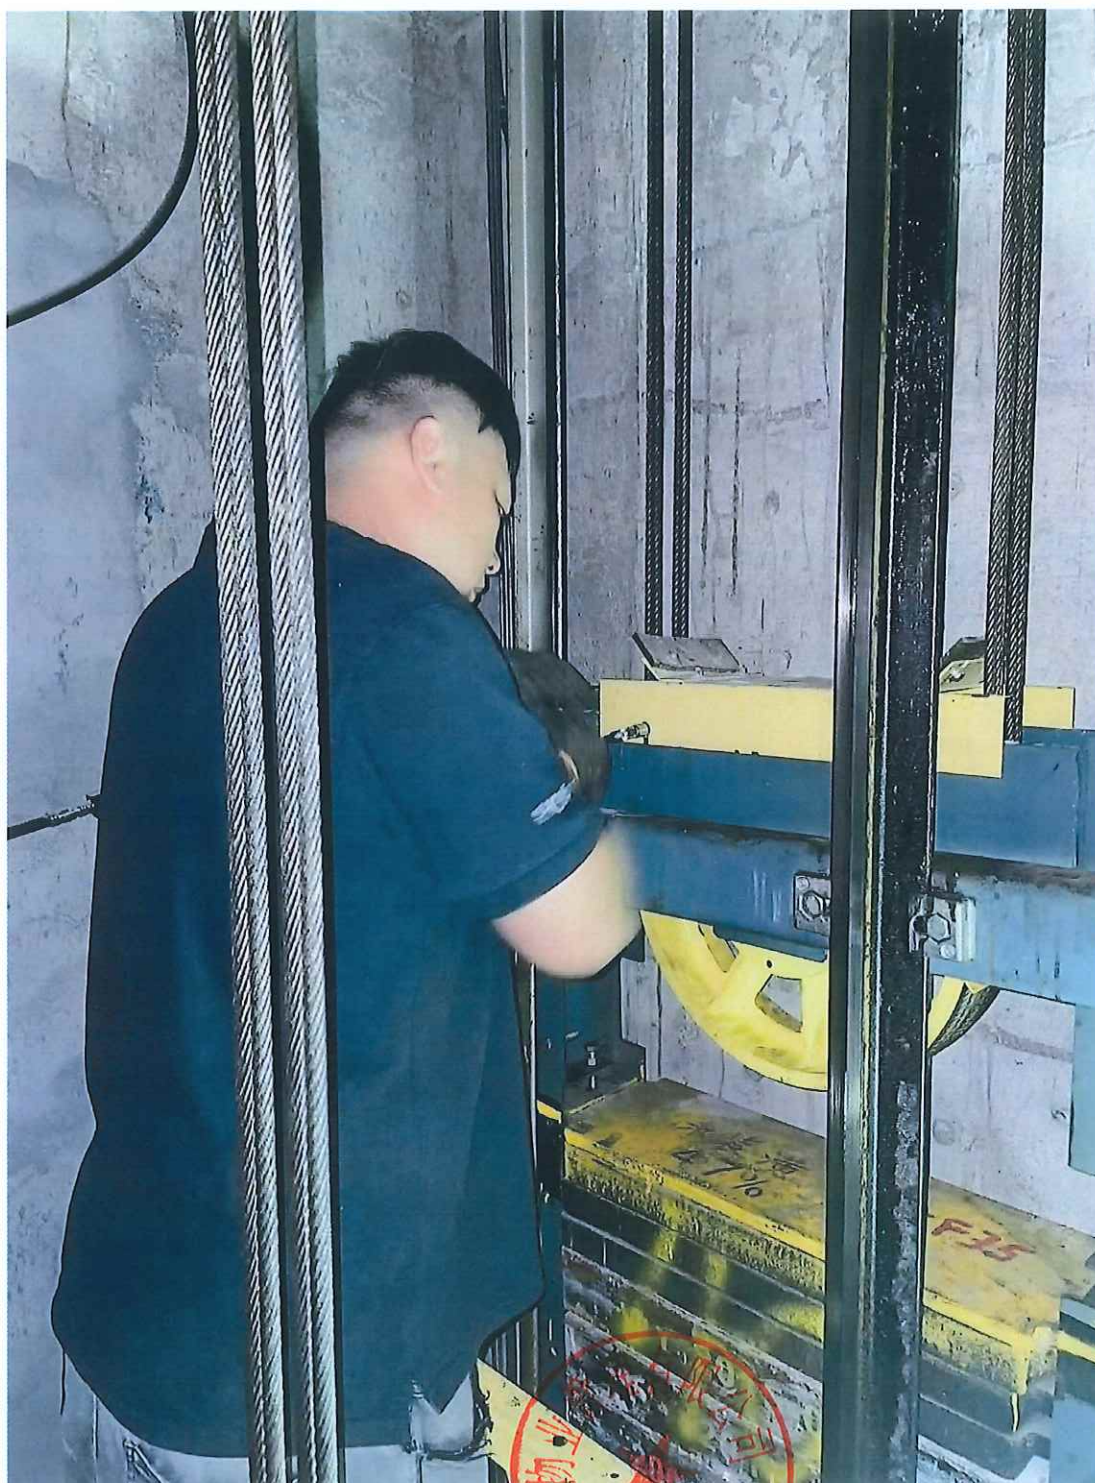
轿顶反绳轮更换中

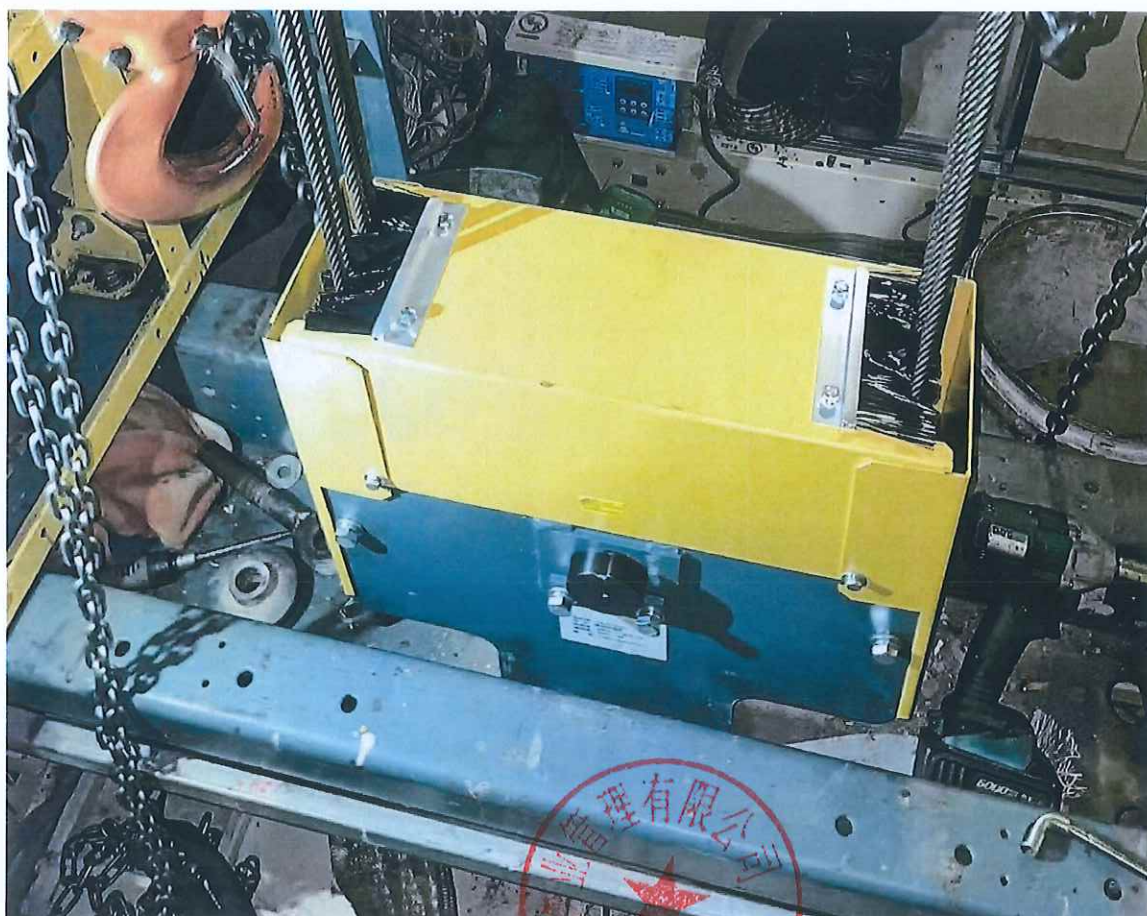
轿顶反绳轮更换后

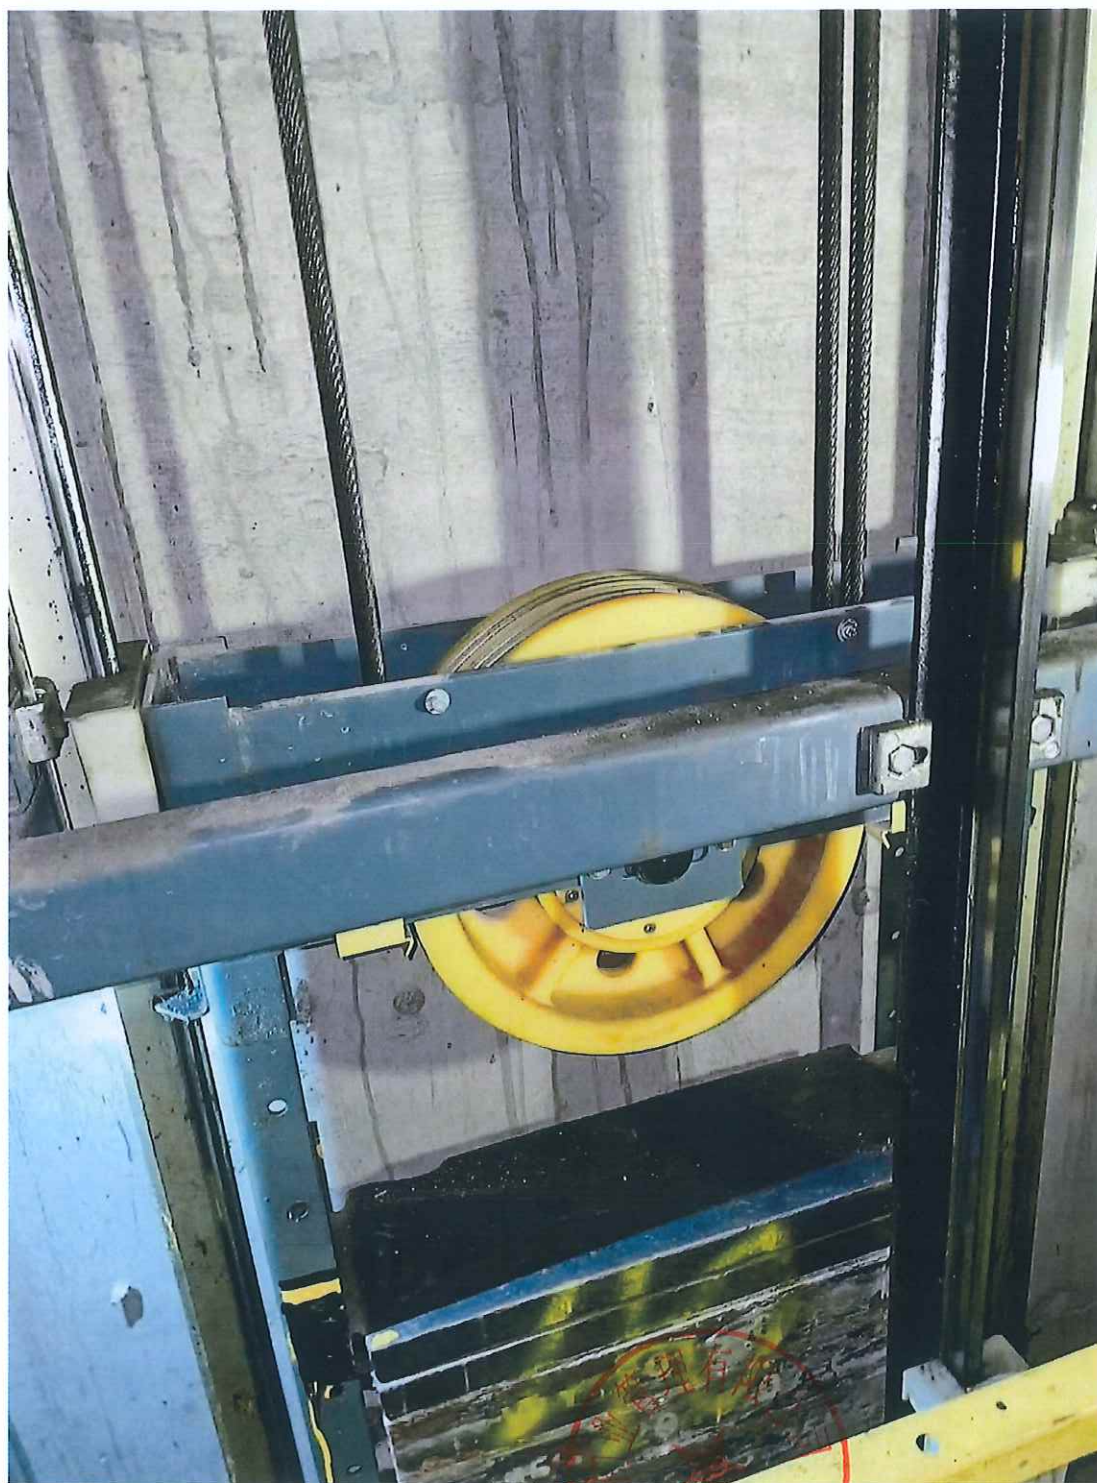
对重反绳轮更换前

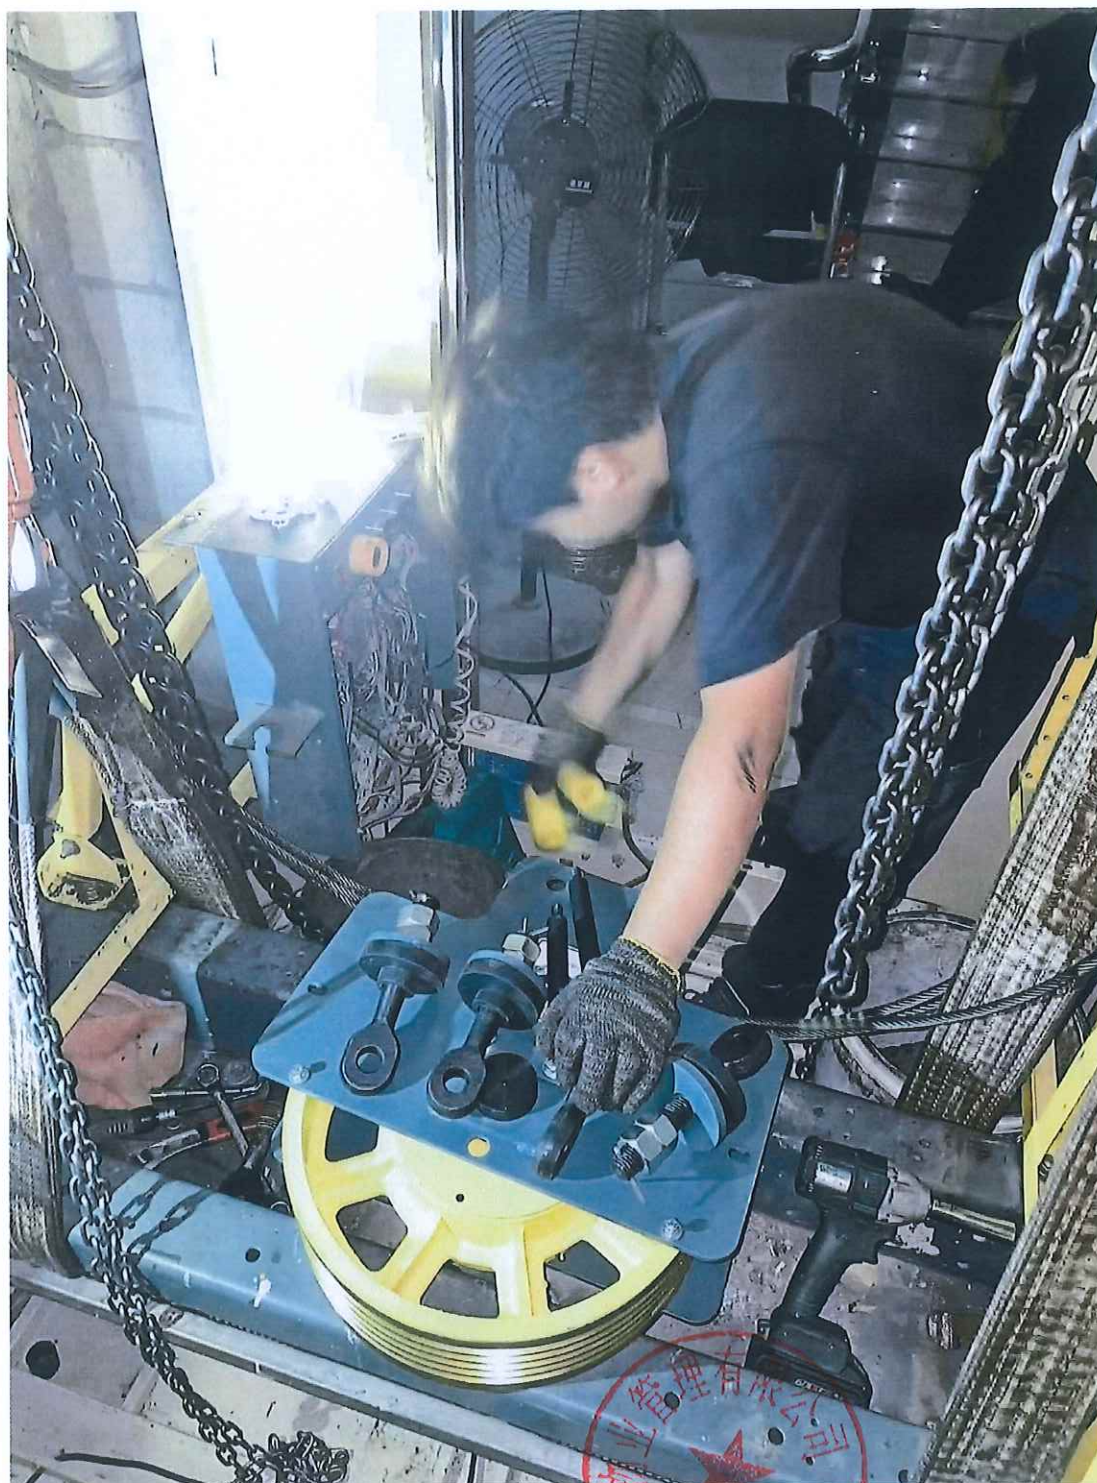
对重反绳轮更换中

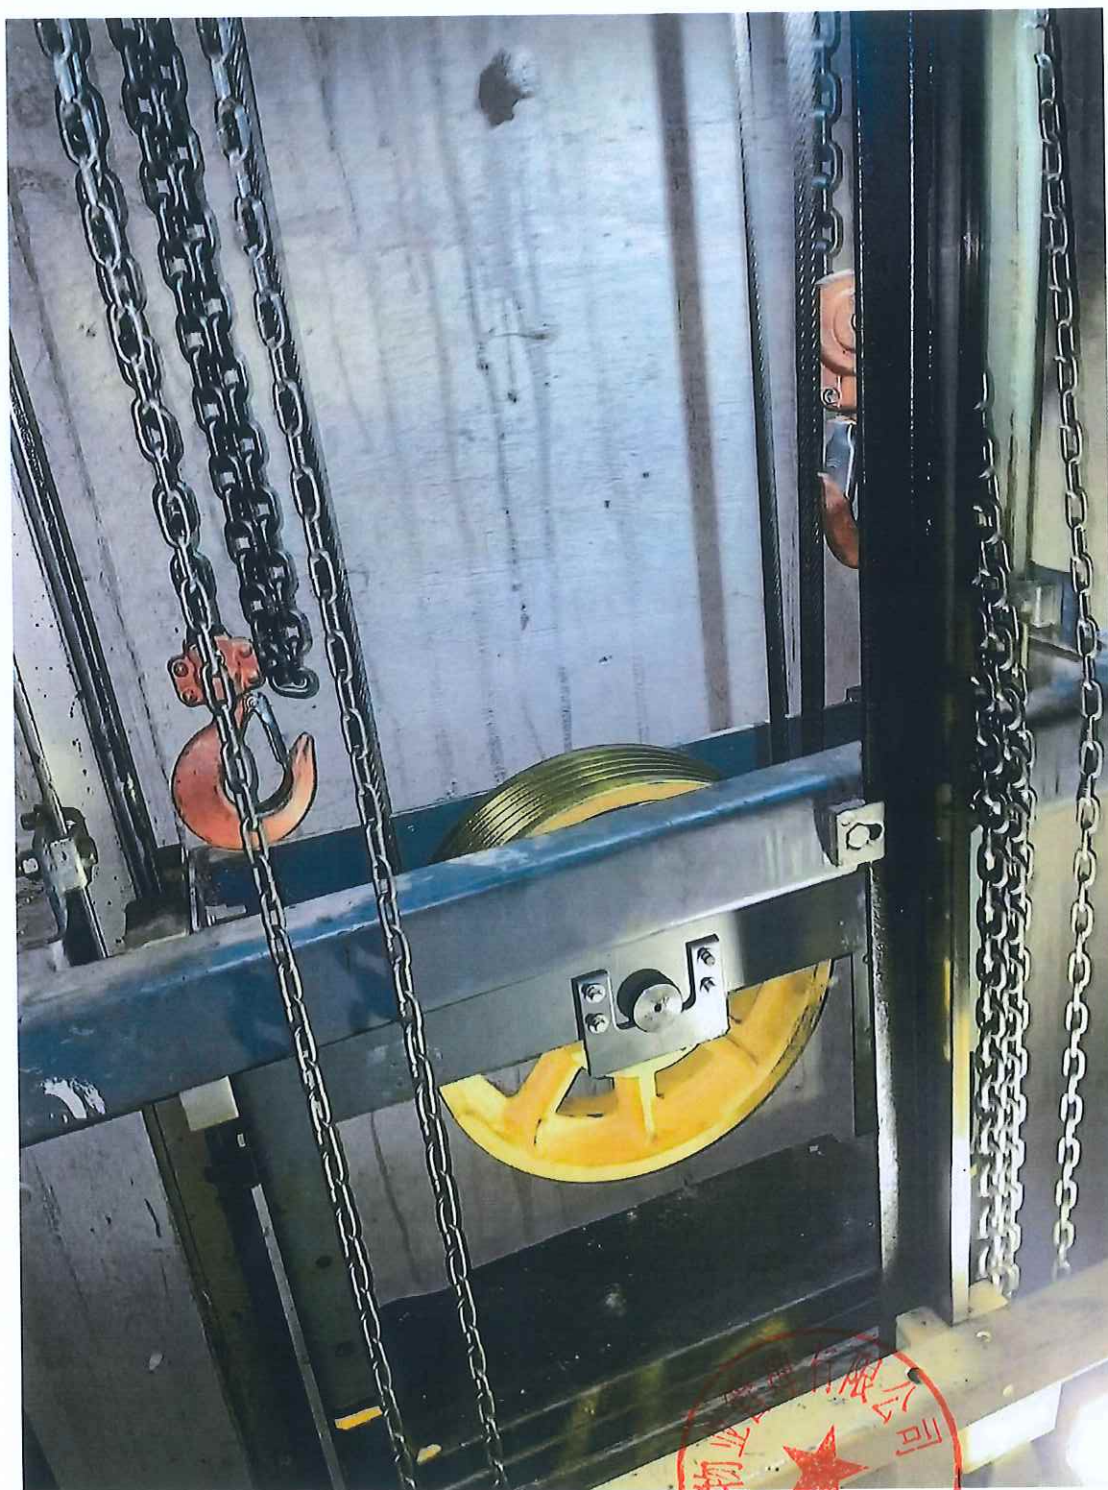
对重反绳轮更换后
