工程名称: 正荣·金融财富中心广场 9 号楼 2 单元 L3(TB10933) 电  
梯限速器、限速器钢丝绳损坏更换

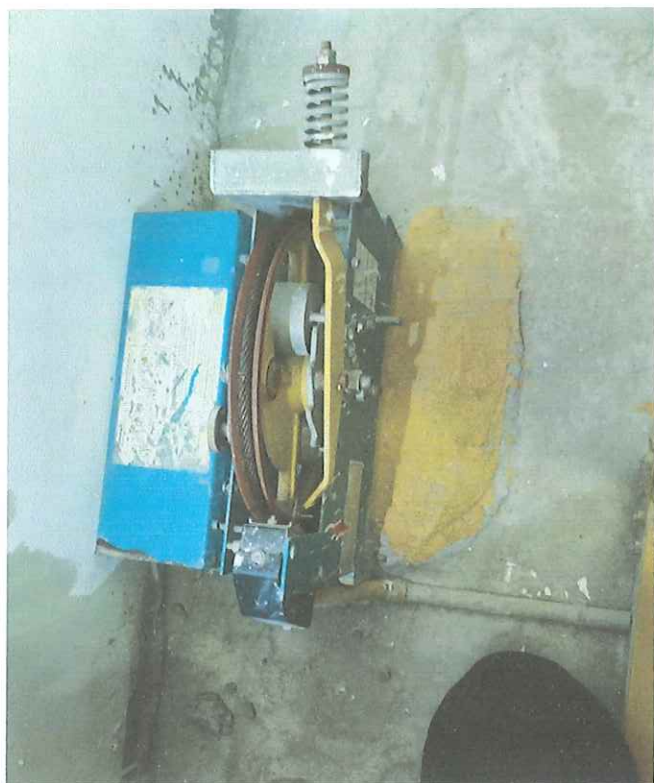
限速器更换前

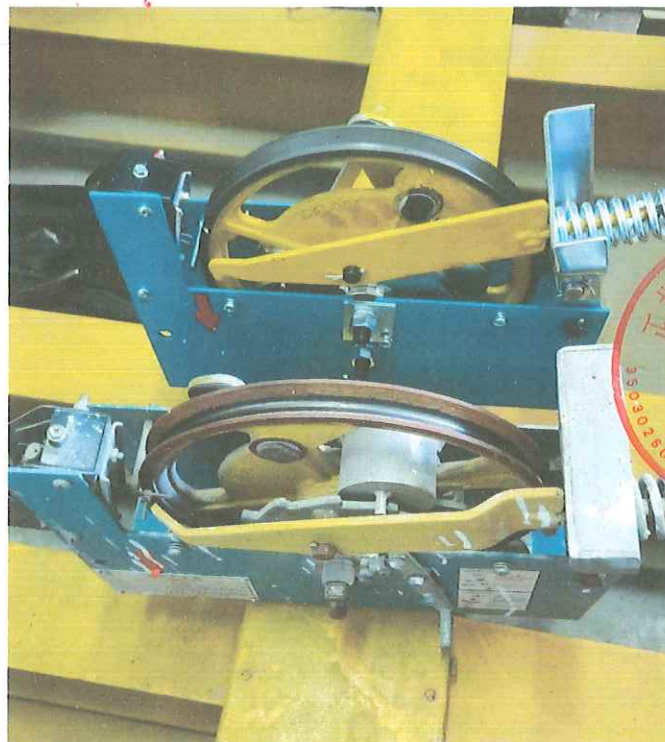
限速器更换中

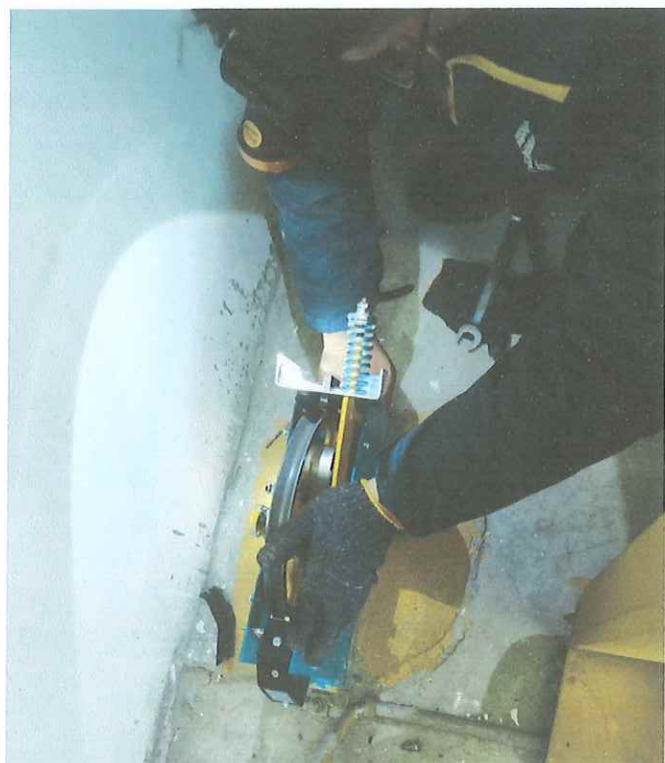
限速器更换中

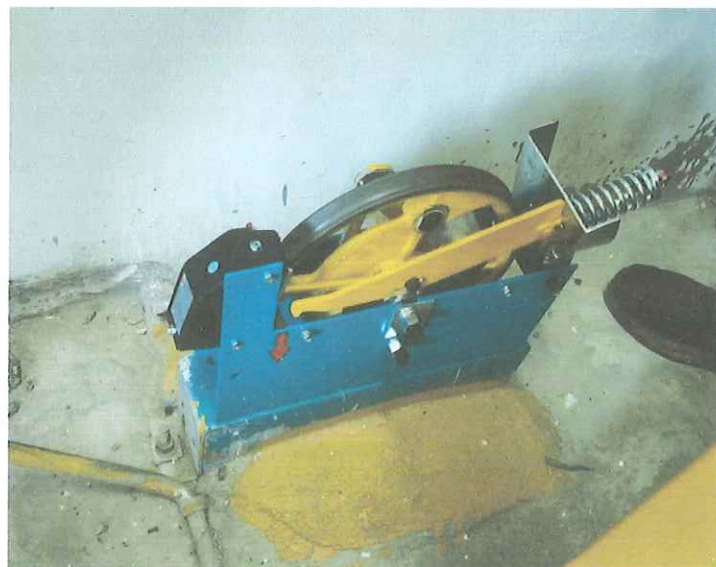
限速器更换后

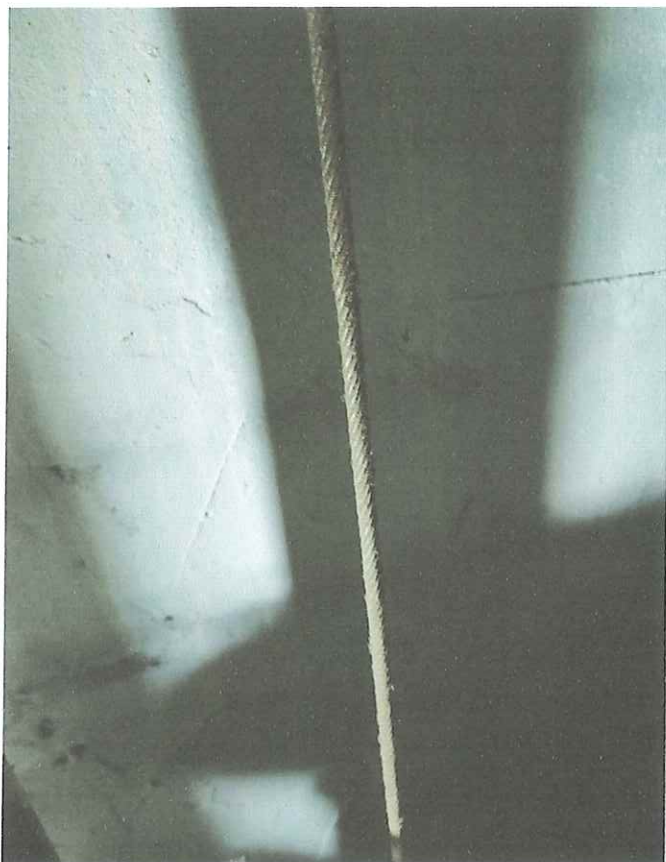
限速器钢丝绳更换前

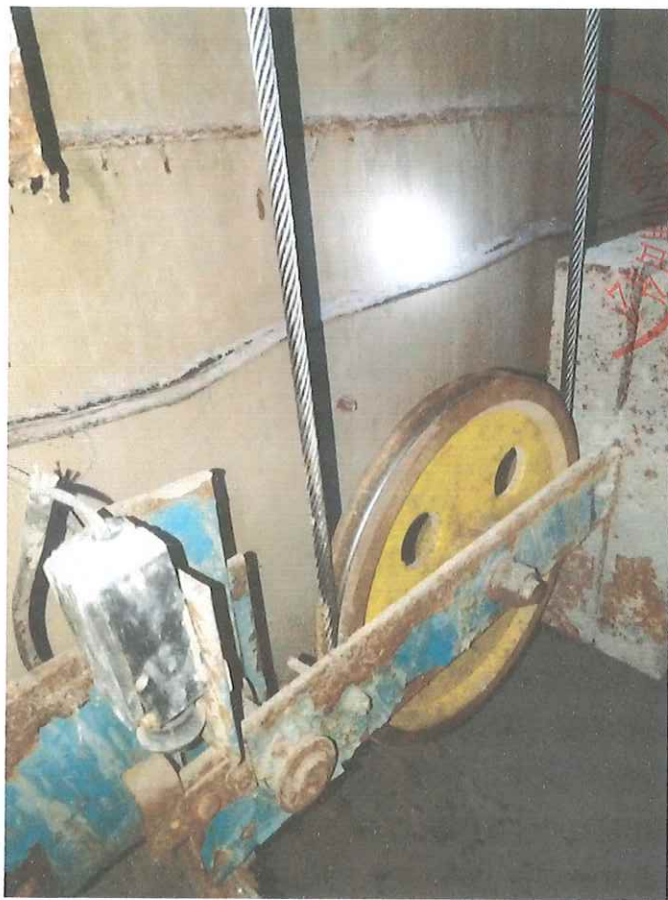
限速器钢丝绳更换后

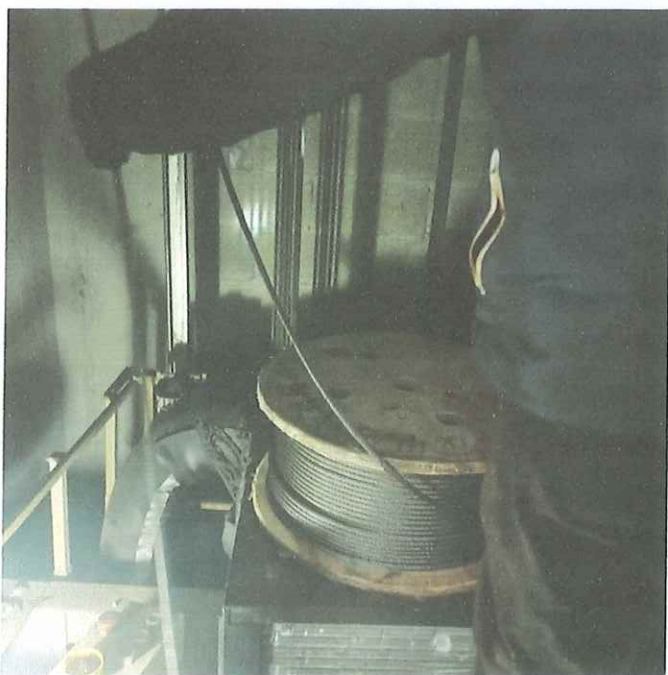
限速器钢丝绳更换中
